Kaip atrodė Kauno tvirtovės IX fortas 1915–1916 m.?

Martynas Kosas

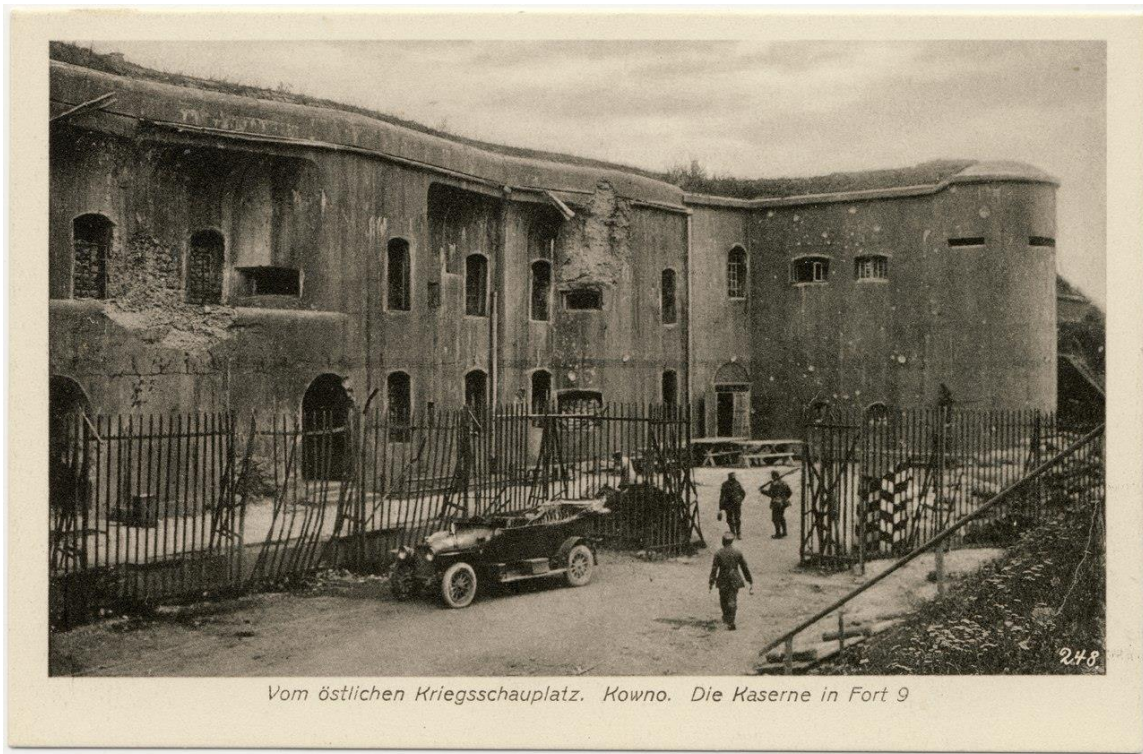
Žvelgdami į nuotrauką galime matyti forto vaizdą, užfiksuotą netrukus po įgulos, kuriai vadovavo kapitonas F. Demidenko, atsitraukimo. Matomos dviaukštės betoninės kareivinės ir puskaponieris. Kareivinių languose smėlio maišai, kuriais uždengę langus forto gynėjai ruošėsi gynybai. Fasade galime matyti dvi vietas, kur buvo pataikę vokiečių artilerijos sviediniai, viena jų išlikusi iki mūsų dienų. Forto prieigos buvo aptvertos kelių metrų aukščio prieššturminėmis grotomis, kurios per forto apšaudymą apgadintos. Kareivinių kiemelyje matyti keturi Vokietijos imperijos kariai, vienas jų – sargybinis, stovintis prie vartų su šautuvu ant peties, kiti du kariai eina su maisto katiliukais, o ketvirtasis, vilkintis šviesios spalvos švarką, greičiausiai yra karininkas. Prie pat vartų pastatyta forto sargybinio būdelė, nudažyta juoda ir balta spalvomis, o kiek toliau prie įėjimo į puskaponierį sukrauti iš forto patalpų išnešti stalai ir suolai. Netoli forto vartų stovi nenustatyto modelio automobilis. Analizuojant tokias nuotraukas galima sužinoti daug istorinių detalių, t. y. kaip anuomet atrodė konkreti vieta. Tačiau, suprantama, vienos fotografijos visoms detalėms atskleisti nepakanka, ypač jei tai didesnis objektas.

Kauno tvirtovės IX forto kareivinės, 1915 m. © KDFM (GEK-33546)

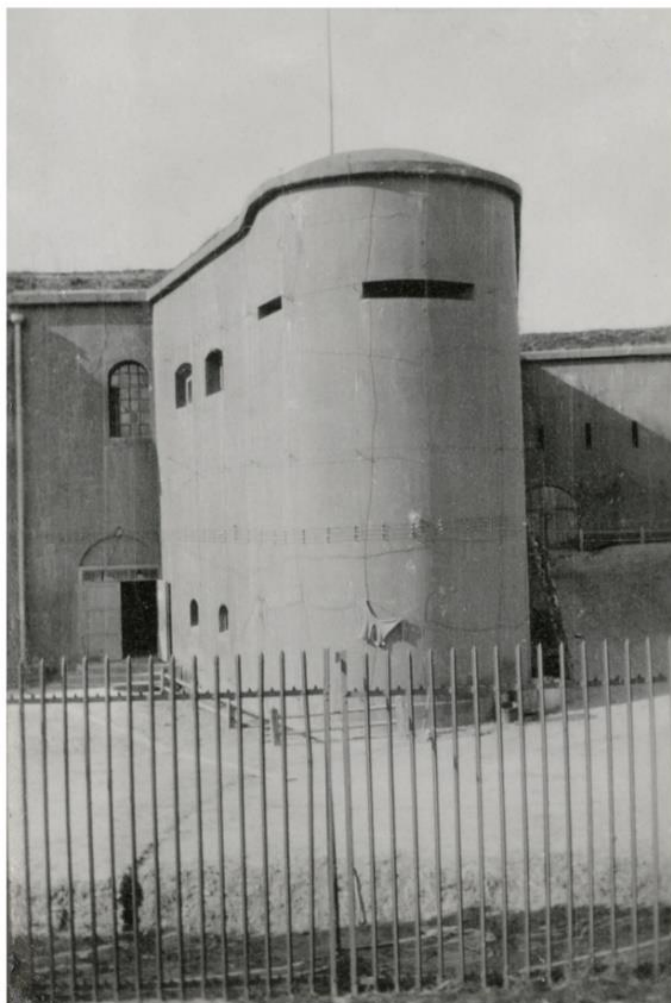
Pirma nuotrauka atskleidžia unikalų vietą ir visą puskaponierio vaizdą, kurį šiuo metu užstoja muziejaus administraciniai pastatai, pastatyti vėliau, jau tarpukario Lietuvoje, kai forte veikė Kauno sunkių darbų kalėjimo filialas.

Fotografuota stovint prie apsauginių, prieššturminių, fortą supusių gročių. Kiemas, skirtingai nei kitų fortų, negrįstas akmenimis, tai užfiksuota nuotraukoje, kur matyti plūkto grunto kiemas su iškastu grioveliu vandeniui nubėgti nuo fasado link griovio prie apsauginių gročių, taip pat iš lentų paklotas takelis. Fortą prie pat sienų supa žema medinė tvorelė. Ant fasado sumontuota ryšių arba elektros laidų linija. Prie įėjimo į puskaponierį trys laiptų pakopos. Iki šiol išlikę geležiniai vartai buvo dažyti šviesia (pilka) spalva. Vieta, kur dabar sumontuotos stiklo durys, anuomet ten buvo slėptuvė, turėjusi medinius dvivėrius vartus. Ant puskaponierio stogo buvo sumontuotas stulpas, kuris galėjo būti naudojamas kaip ryšių antena arba stiebas vėliavai iškelti (vok. *Flaggenstock*; *flagštokas*).

Kauno tvirtovės IX forto puskaponieris, 1915–1916 m. © Bayerisches Hauptstaatsarchiv

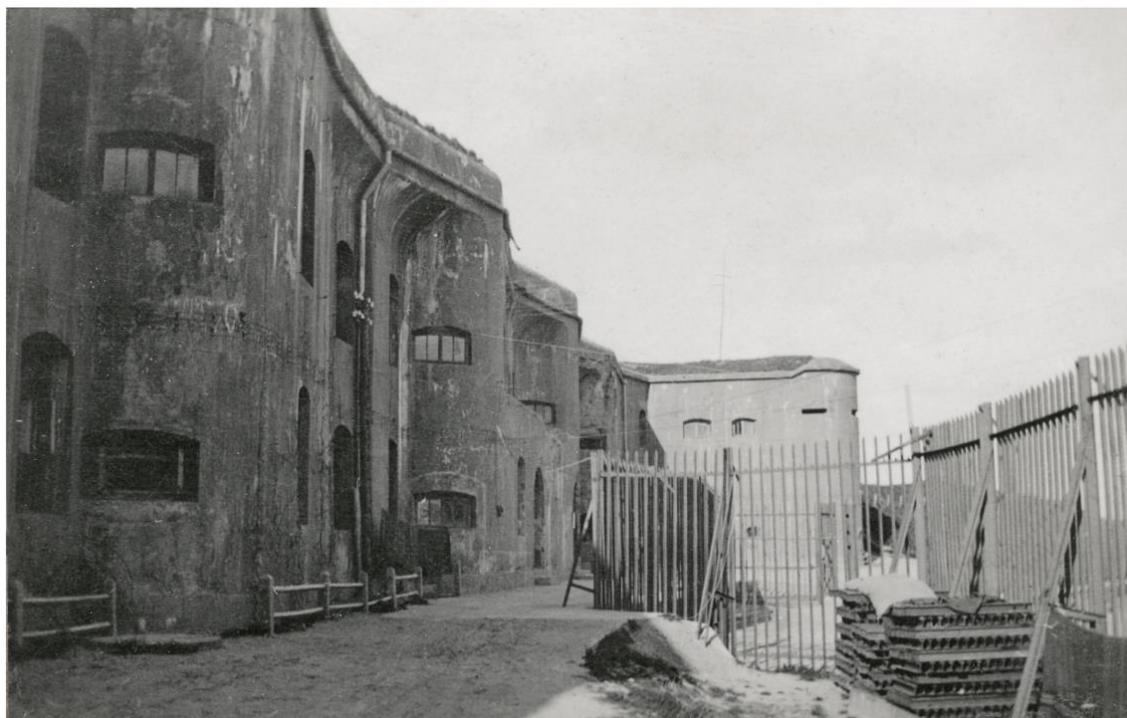
Antroje nuotraukoje užfiksuotas forto kiemelis žvelgiant iš pietvakarių į šiaurės rytų pusę. Kairėje pusėje – forto kareivinių fasadas. Ant fasado sumontuota

ryšių arba elektros linija. Pabūklų angos su įstiklintais, varstomais langais. Prie pat fasado prisišlijęs elektros arba ryšių stulpas su keraminiais izoliatoriais. Visai šalia forto sienos – žema medinė tvorelė. Prie fasado ant ištiestos virvės pakabintos dvi antklodės. Galima matyti, kad vidinis kiemelis dar ne visai suformuotas, tiesiog suplūktas gruntas. Dešinėje – apsauginės, fortą supusios grotos. Matomas jų tvirtinimas iš vidinės pusės. Šalia grotų į rietuves sukrauti supjaustyti geležinkelio bėgiai, kuriais forto gynėjai planavo uždengti kareivinių langus šturmo metu. Ant bėgių rietuvių padėta pagalvė ir antklodė, šalia ant virvės kabo pilkos spalvos su spalvota juostele kareiviška antklodė. Antrame plane, kaip ir prieš tai buvusioje nuotraukoje, forto puskaпонieris su ant stogo stovinčia antena arba stiebu vėliavai iškelti.

Kauno tvirtovės IX forto kareivinių kiemas, antrame plane – puskaпонieris, 1915–1916 m.

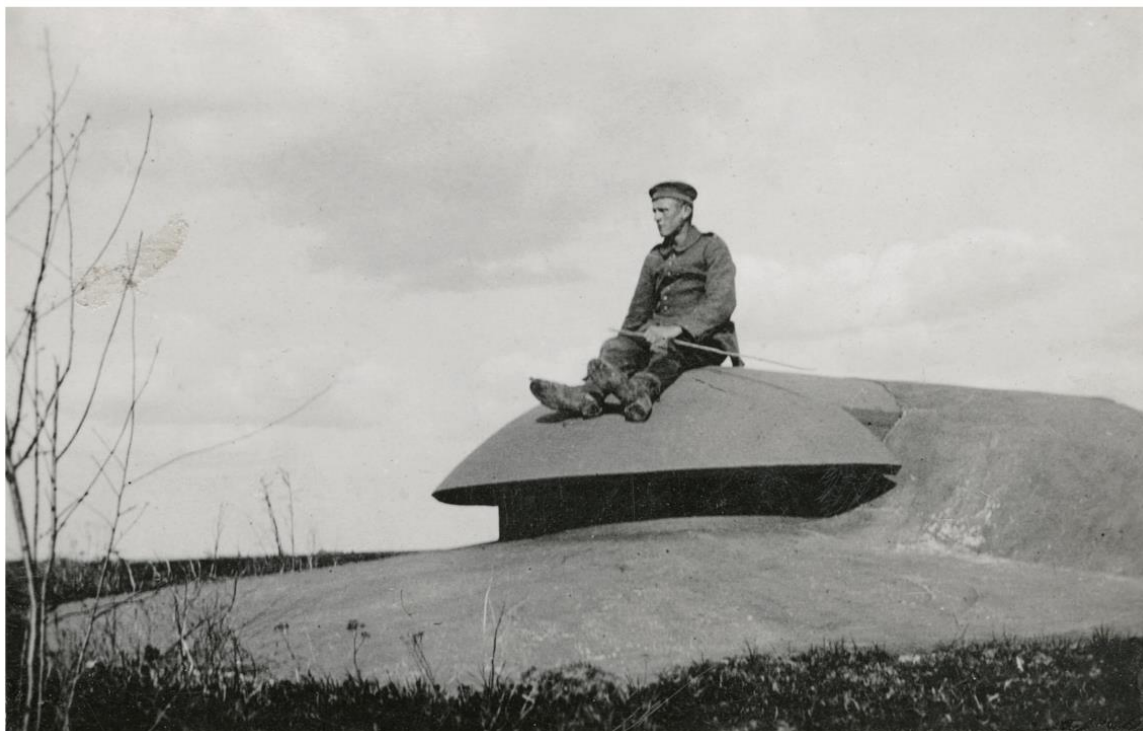
Trečioje nuotraukoje mažiausiai detalių, tačiau būtent joje galime išvysti retai fotografuotą objektą. Tai carinės Rusijos karo inžinieriaus A. Arienso suprojektuotas ir pagamintas šarvuotas stebėjimo bokštelis. Fotografijoje matoma įbetonuota bokštelio viršutinė dalis – plieno kupolas su stebėjimo angomis, iškilęs virš stogo. Įdomu tai, kad plieninis kupolas veikiausiai dažytas pilka spalva. Ant bokštelio sėdi susimąstęs Vokietijos imperijos kareivis,

Vokietijos imperijos kareivis sėdi ant A. Arienso sistemos šarvuoto stebėjimo bokštelio, įrengto ant Kauno tvirtovės IX forto kareivinių stogo, 1915–1916 m. © Bayerisches Hauptstaatsarchiv
